**Milieukundig bodemonderzoek
(inclusief asbest)**

Parkweg 155 te Enschede

17 december 2018

20181176/PAMU

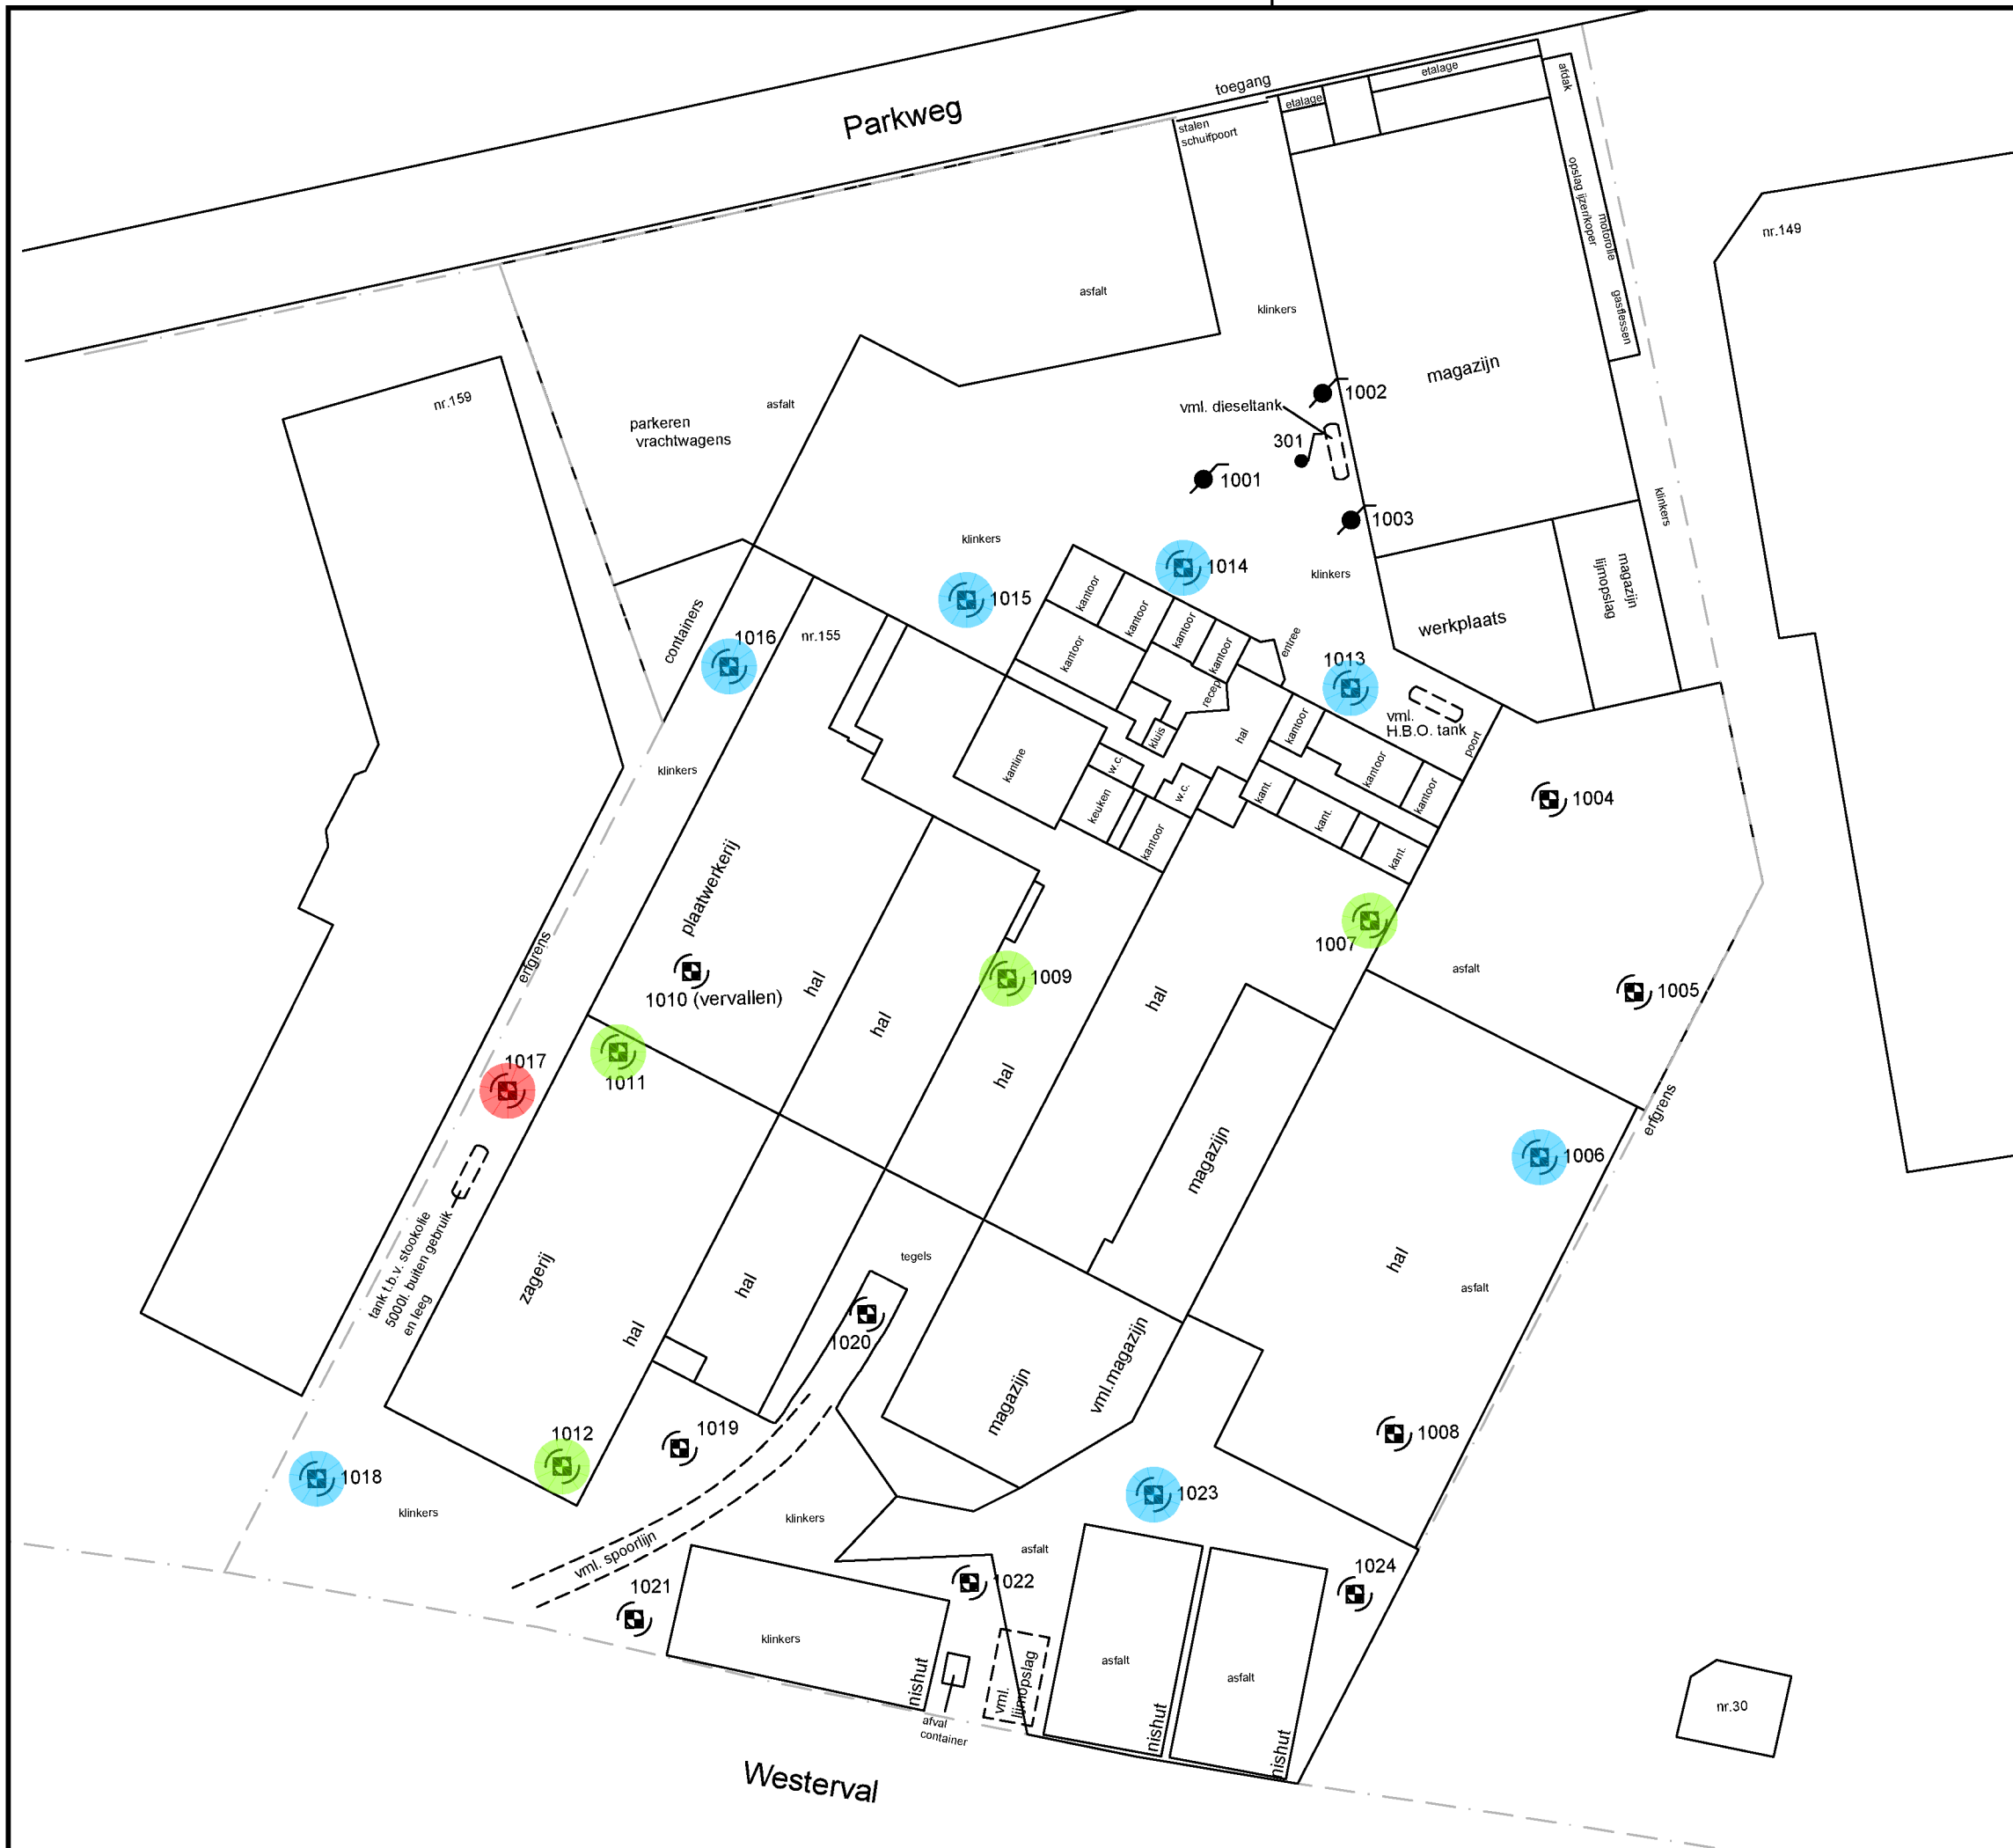
- peilbuis voorgaand onderzoek
 - nieuw geplaatste peilbuis
 - gat met boring tot 2,0 m-mv
- gehalte asbest
- = 0 mg/kgds
 - < 50 mg/kgds
 - > 50 mg/kgds

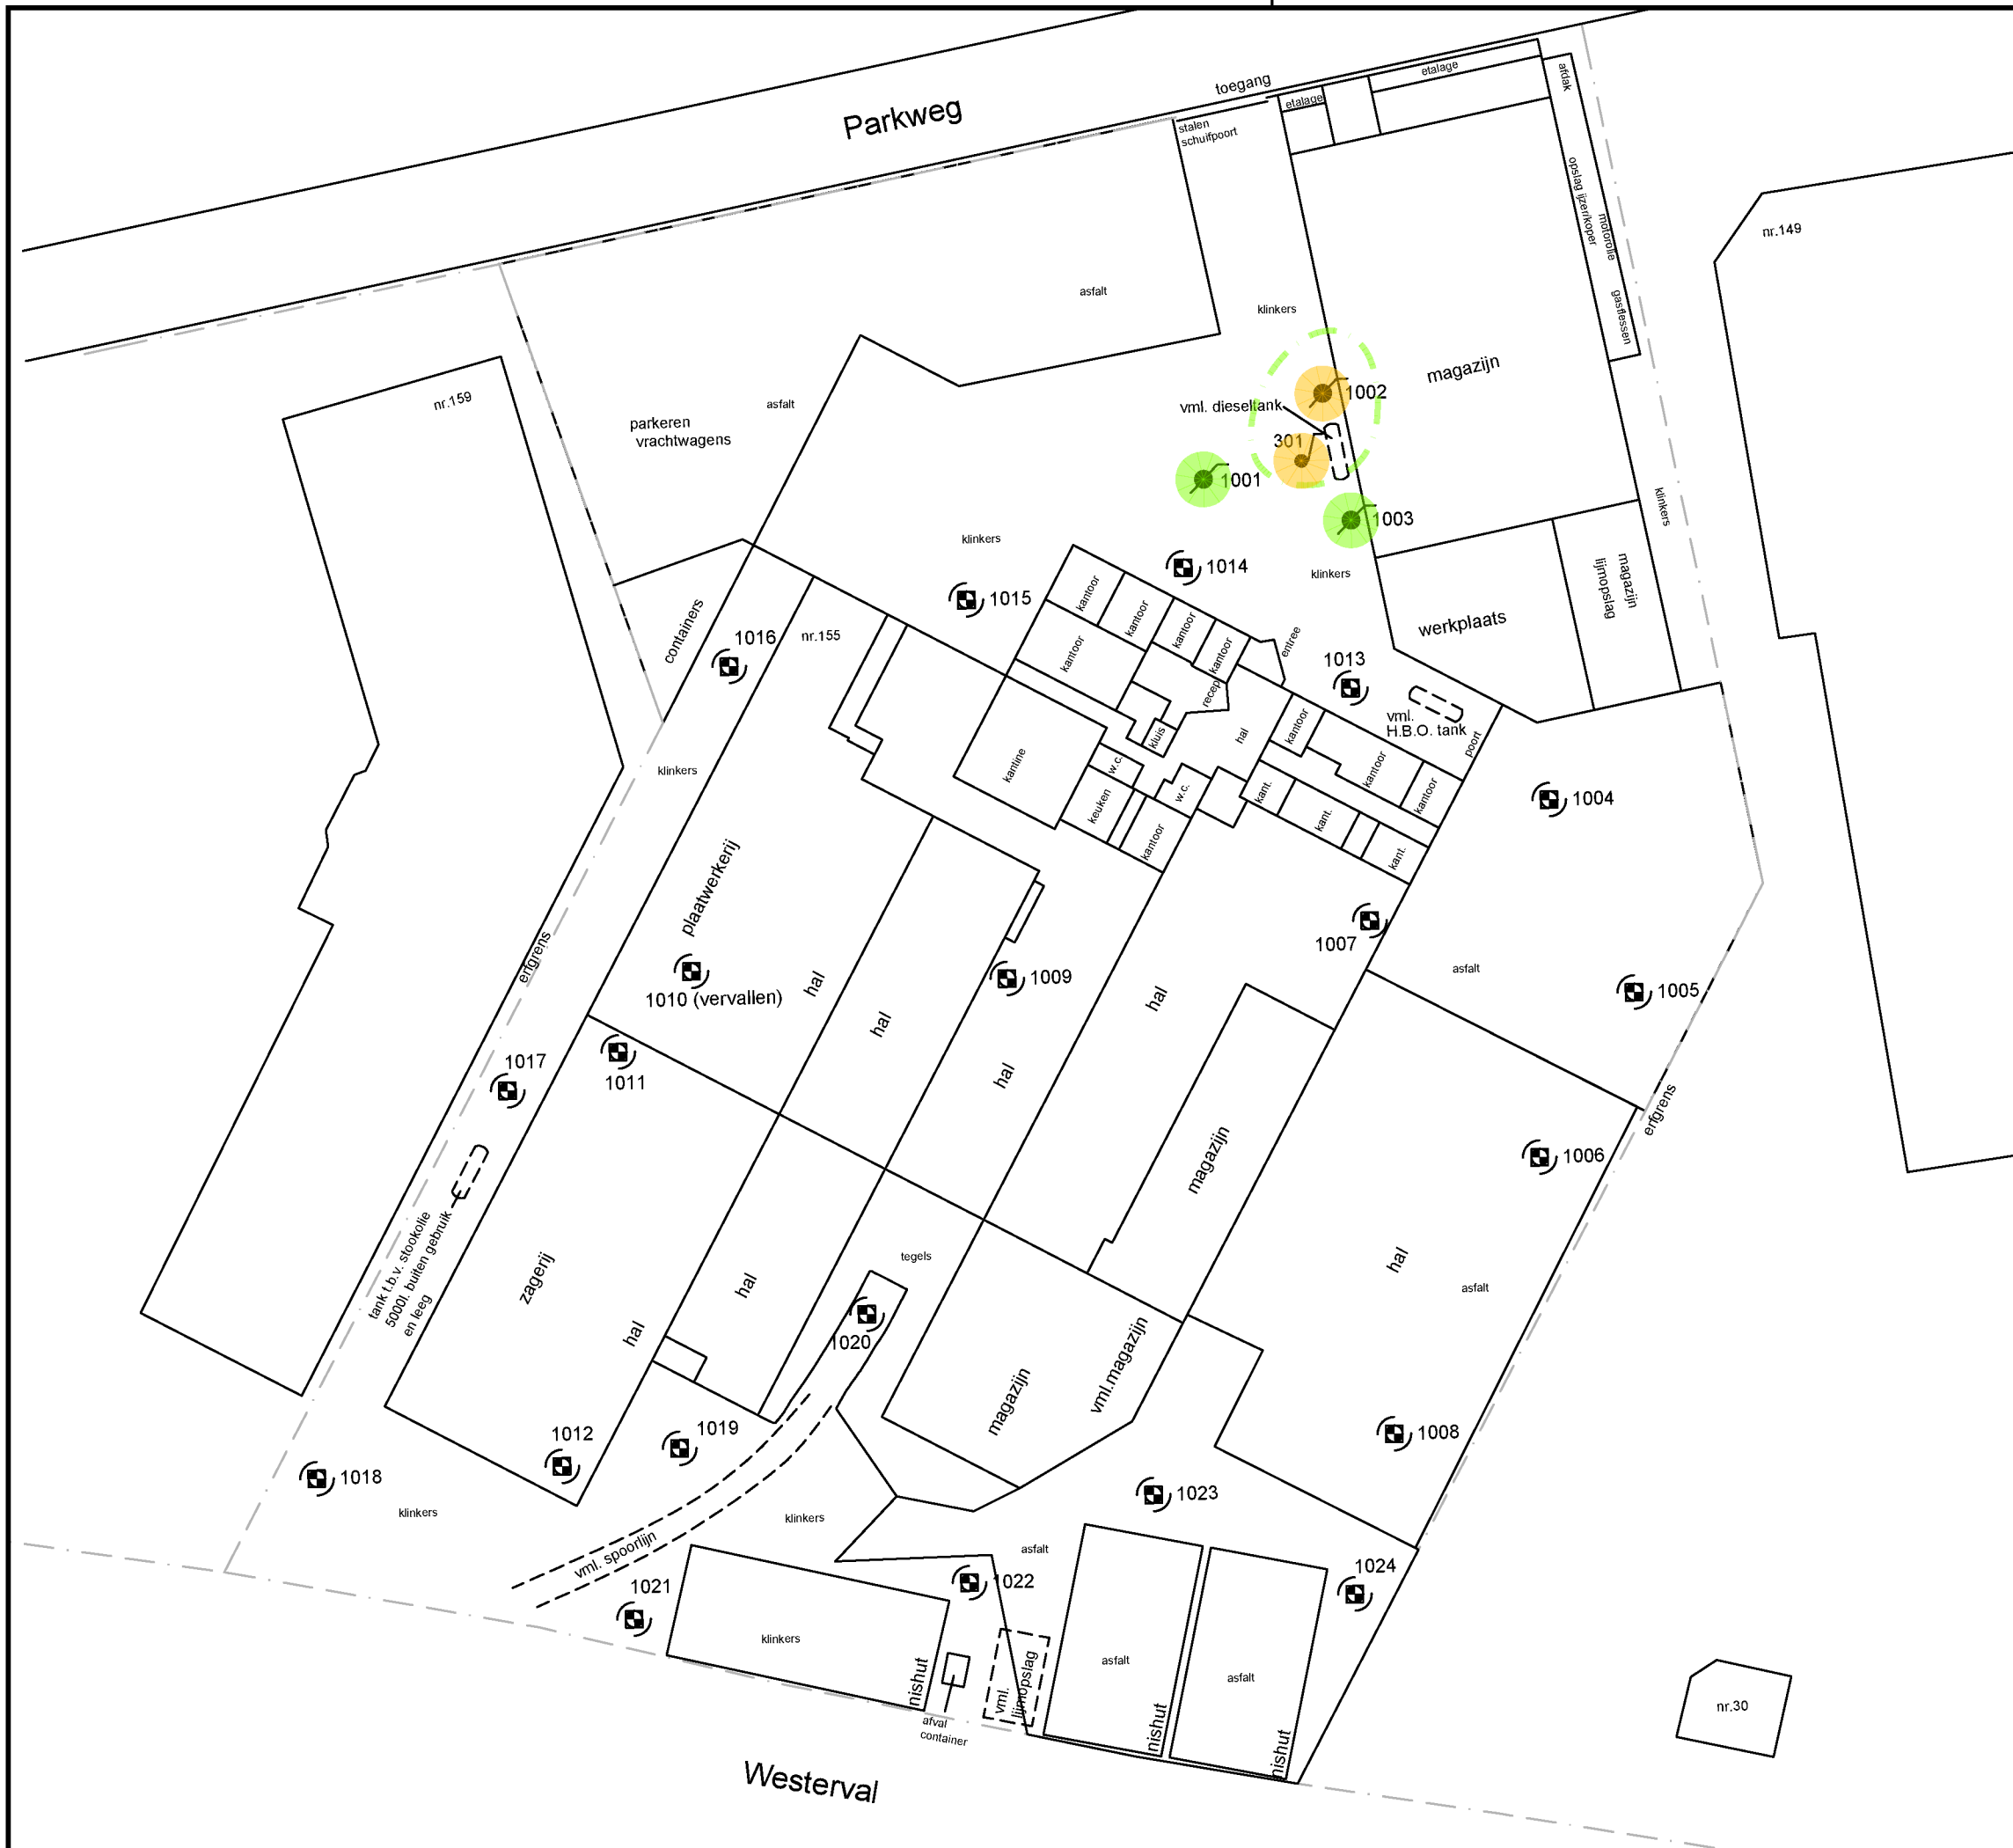
- peilbuis voorgaand onderzoek
 - nieuw geplaatste peilbuis
 - gat met boring tot 2,0 m-mv
- Minerale Olie grond**
- < achtergrondwaarde
 - > achtergrondwaarde
 - > tussenwaarde
 - > interventiewaarde
- verwachte omvang minerale olie > achtergrondwaarde

Omschrijving: **Analyseresultaten minerale olie grond** Bijlage: 1.3d
 Project: **Parkweg 155 te Enschede**
 Opdrachtgever: **Alengees Beheer en Pensioen**
 Projectnummer: **20181176**
 Tekenaar: MARG Schaal: 1:600 Formaat: A3 Datum: 10-12-2018 Accoord: .. Revisie:
